Gutachten

von einem Baum auf dem Grundstück
Schöneicher Straße 34, 15366 Neuenhagen bei Berlin

1. Anlass und Gegenstand

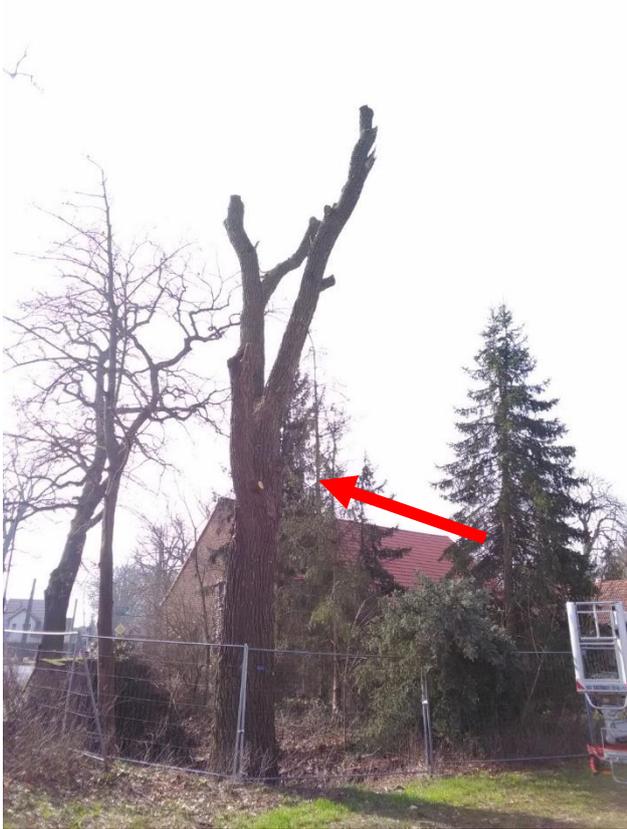
Abb.2: Übersichtsfoto

Der untersuchte Baum weist erhebliche und vielseitige Schäden auf, die seine Vitalität und den Zustand stark beeinflussen. Die Weide ist aufgrund des flächendeckenden Pilzbefalls und des Hohlklangs nicht erhaltenswürdig. Die Verkehrssicherheit ist beim Baum aufgrund der bereits durchgeführten Kappungen (erheblichen Einkürzungen) für das nächste 1 Jahre nur kurzzeitig gegeben. Es wird empfohlen den **Baum innerhalb von 12 Monaten zu fällen**.

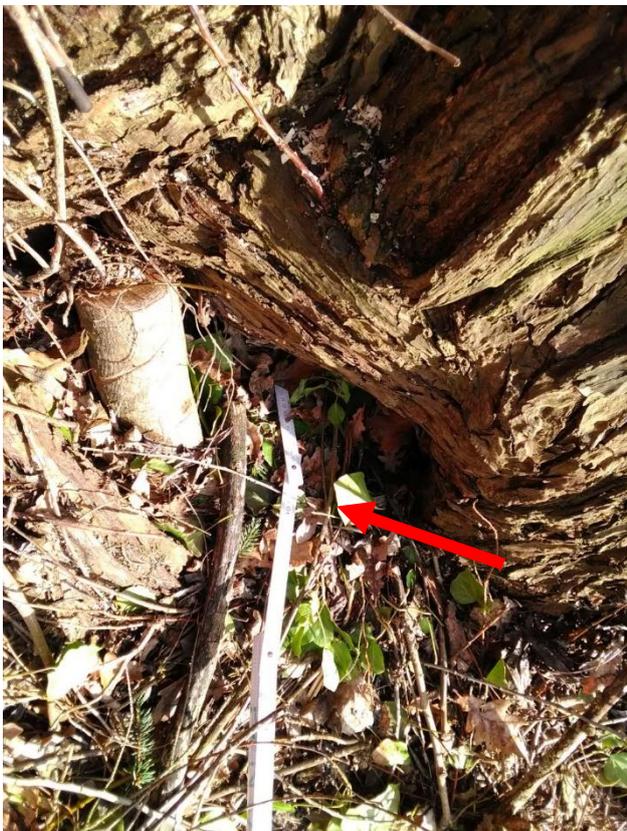
- Höhlung (40x20 cm, 60 cm tief) (Stammfuß)
- Hohlklang zu allen Seiten (Stammfuß)
- Baumfremder Bewuchs (Efeu) entfernt (Stamm)
- Hohlklang zu allen Seiten (Stamm)
- 2x Höhlungen (Spechthöhlen) (Stamm)
- Pilzbefall (Feuerschwamm, zu allen Seiten) (Stamm)
- Rindenschaden (200x30 cm) (Stamm)
- Stammaustriebe gekappt (Stamm)
- Astabbruchstellen (Krone)
- Astungswunden (Krone)
- 3x Höhlungen (Spechthöhlen) (Krone)
- Kappungsstellen (Krone)
- Pilzbefall (Feuerschwamm, zu allen Seiten) (Krone)
- U-Zwiesel (Krone)

Abb.3: Detailfoto: 60cm tief reichende Höhlung am Stammfuß

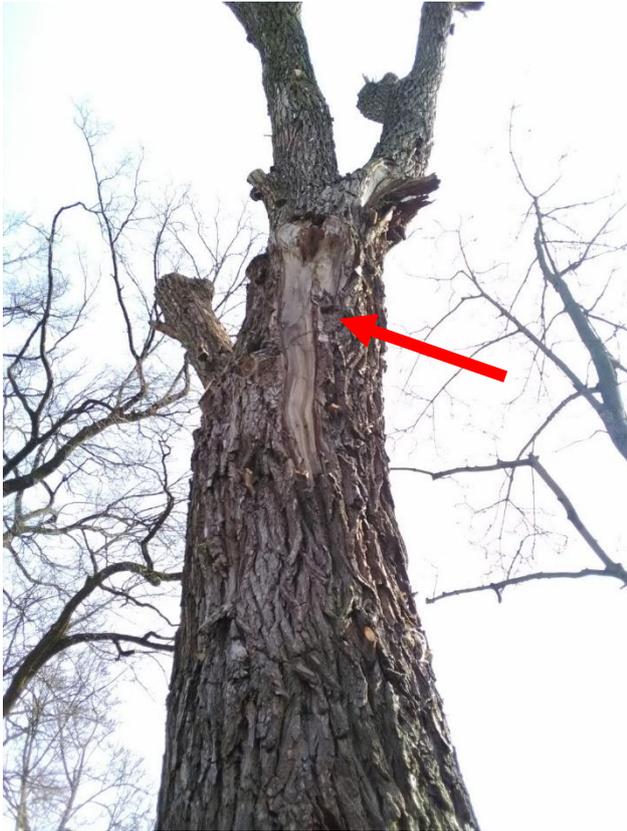
Abb.4: Detailfoto: großflächiger Rindenschaden am Stamm

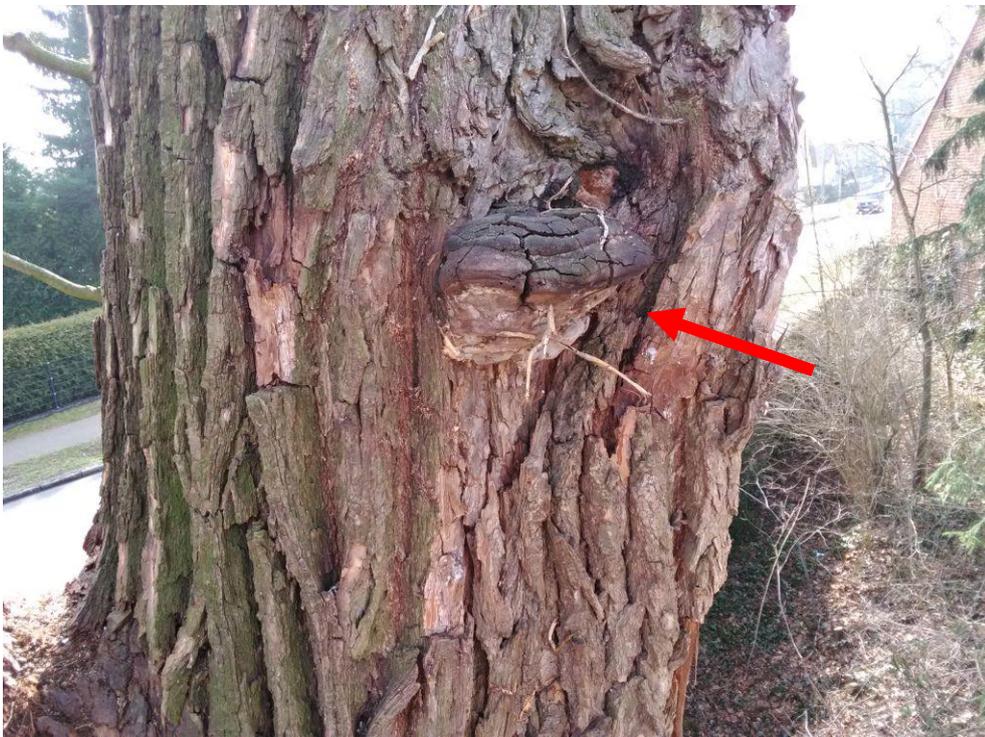
Abb.5: Detailfoto: Pilzfruchtkörper des Feuerschwamms am Stamm

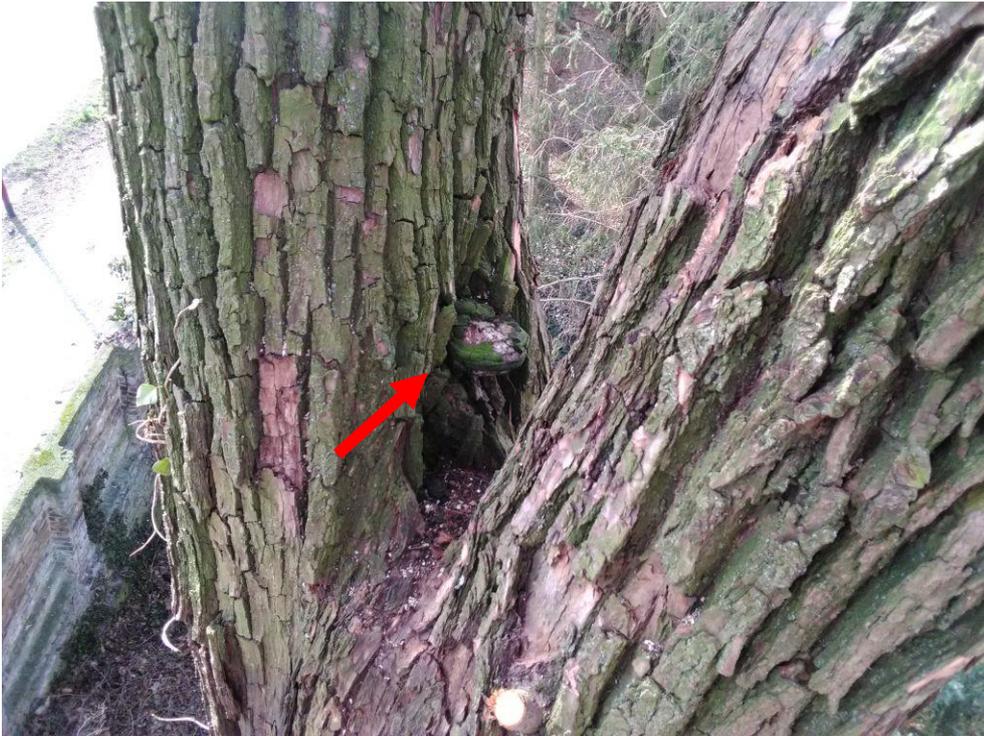
Abb.6: Detailfoto: Pilzfruchtkörper des Feuerschwamms in der Krone

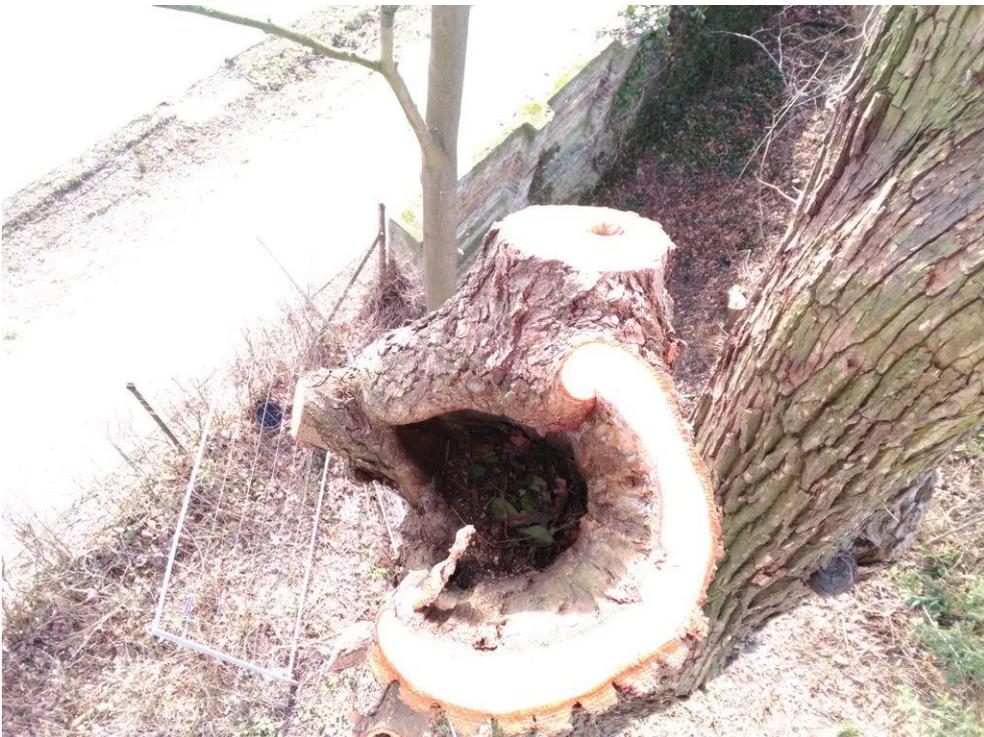
Abb.7: Detailfoto: Kappungsstellen mit Morschung
